博湖博斯腾湖凯腾工程建设有限公司“6·2” 一般灼烫事故调查报告

博湖县人民政府事故调查组

2025年7月

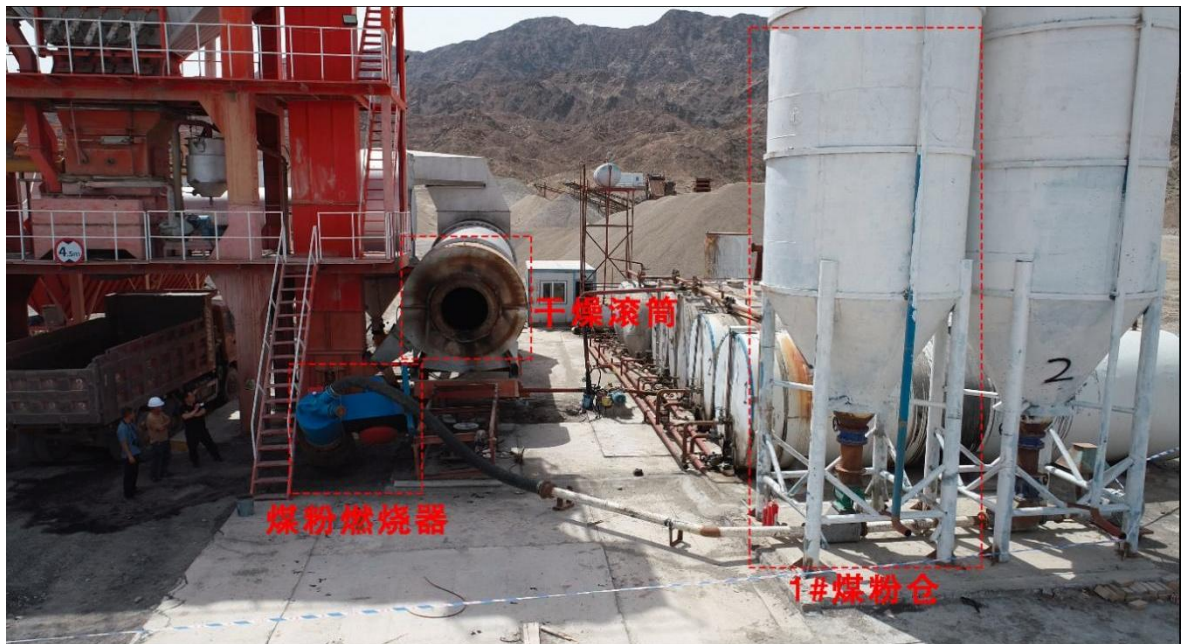
图 4 事故现场部位图

现场观察该燃烧器，可见该燃烧器倚靠在地面，燃烧器底部与底座分离并向西侧悬空，未被固定的底座向北侧位移约 40 厘米，多处电气线路穿管被烧毁。燃烧器南侧可见一空心的干燥滚筒，该干燥滚筒北侧表面开口处可见黑色和棕色斑迹，干燥滚筒风道三处开裂，南侧为生产设备和冷料斗，东侧为印有南阳金拓字样的主体楼，主体楼顶部振动筛观察孔被震开。该主体楼东南侧有一除尘器设备，东北角有一操作室，操作室东侧有一配电室。

8 时 25 分许，翟某某为确保重新点火后能观察燃烧器工作状况，未将煤粉燃烧器与干燥滚筒闭合。此时管某某站在煤粉燃烧器与干燥滚筒接口旁西侧 1.5 米处，马某某站在煤粉燃烧器尾部西侧 2 米处，乃某某站在煤粉燃烧器尾部东侧 2 米处。翟某某再次操作进行点火后，发现火势异常，煤粉燃烧器喷出大量煤粉，瞬间发生爆燃，造成管某某、马某某、乃某某三人灼伤。事故发生后，翟某某迅速关机并撤离现场，此时发现位于 1#煤粉仓旁的管某某全身赤裸，衣物因爆燃全部被烧毁，翟某某立即搀扶管某某返回宿舍，回到宿舍后，发现马某某、乃某某也已返回，2 人均存在不同程度的灼伤。

凯腾公司技术员翟某某调试沥青混合料搅拌设备过程中，第一次对煤粉燃烧器点火失败后未排查故障原因，未对吹粉装置及管道内进行检查、清理、测试^[1]，在未确认作业人员是否撤到安全区域情况下，进行二次点火时，煤粉燃烧器喷出超量煤粉，在干燥滚筒内形成煤粉云，遇明火发生煤粉尘爆炸，造成站位距离煤粉燃烧器过近^{[2][3]}的管某某、马某某、乃某某 3 人重伤，管某某于 6 月 24 日经救治无效死亡。
