博湖博斯腾湖凯腾工程建设有限公司“6·2” 一般灼烫事故调查报告

博湖县人民政府事故调查组

2025年7月

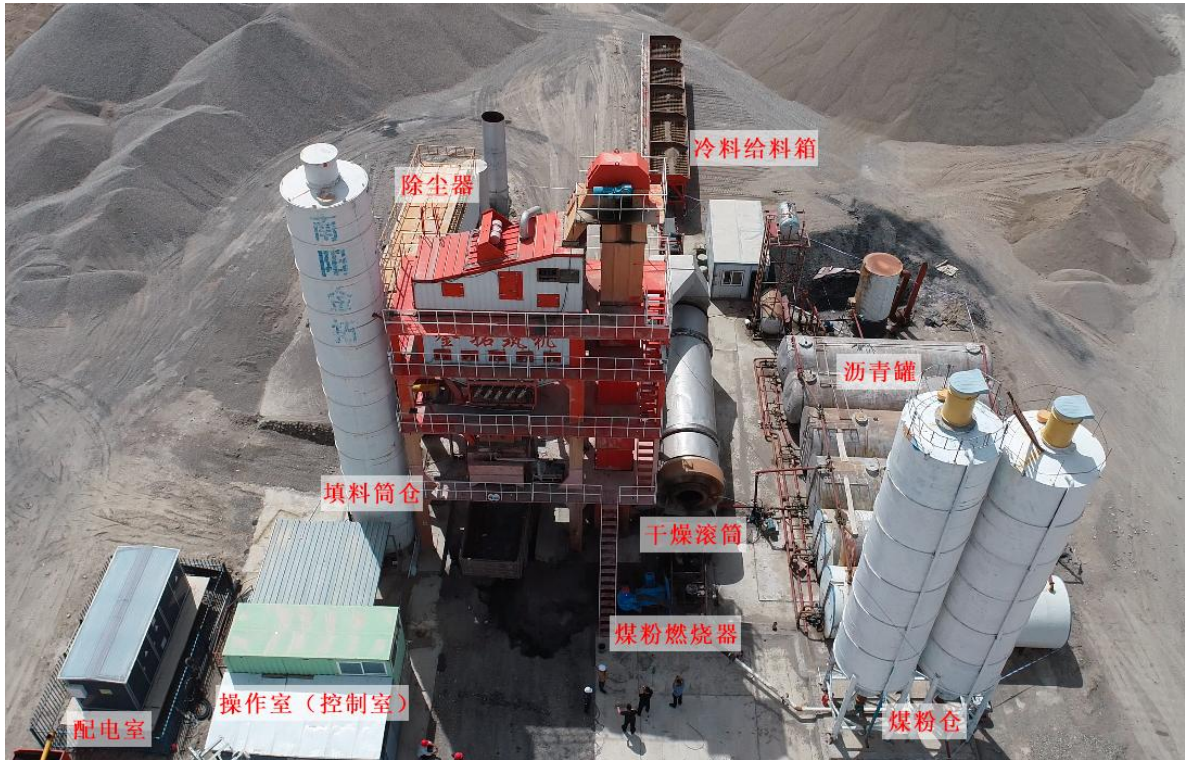
图 3 沥青搅拌站全貌图

现场观察该燃烧器，可见该燃烧器倚靠在地面，燃烧器底部与底座分离并向西侧悬空，未被固定的底座向北侧位移约 40 厘米，多处电气线路穿管被烧毁。燃烧器南侧可见一空心的干燥滚筒，该干燥滚筒北侧表面开口处可见黑色和棕色斑迹，干燥滚筒风道三处开裂，南侧为生产设备和冷料斗，东侧为印有南阳金拓字样的主体楼，主体楼顶部振动筛观察孔被震开。该主体楼东南侧有一除尘器设备，东北角有一操作室，操作室东侧有一配电室。
